〇〇〇〇〇 様

トイレルーム点検結果

株式会社クレエ
ノースアメニティ

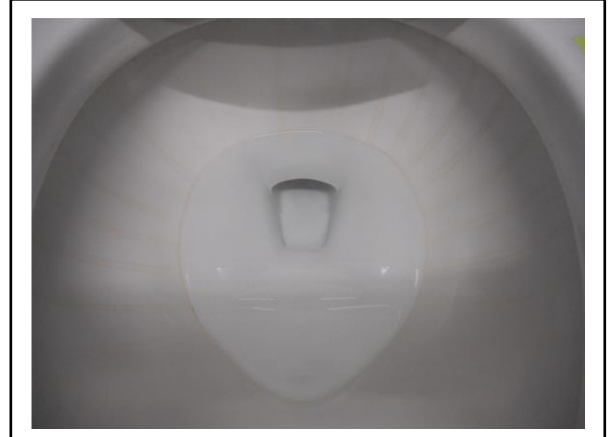
全体的に日常清掃が行き届き綺麗に維持されている印象をうけました。今回の点検では経年による便器内側に放射状についた水垢とメッキ部分に散在するサビが目につきました。特に便器内側の水垢は利用者の目線に入る事から気になる部分です。便器内側の水垢はほとんどの大便器で確認されました。

女子トイレ
大便器内の放射状の水垢

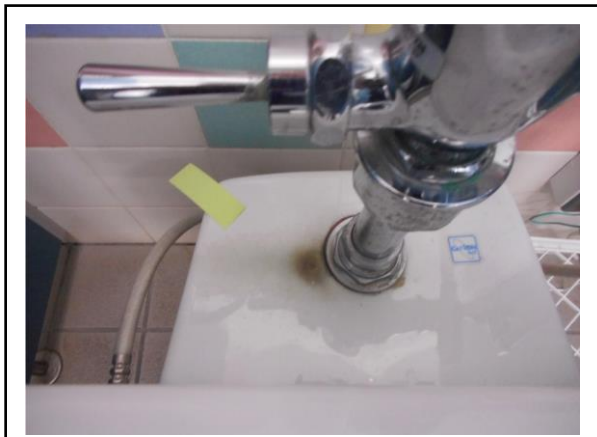
女子トイレ
給水管接続部周辺の水垢

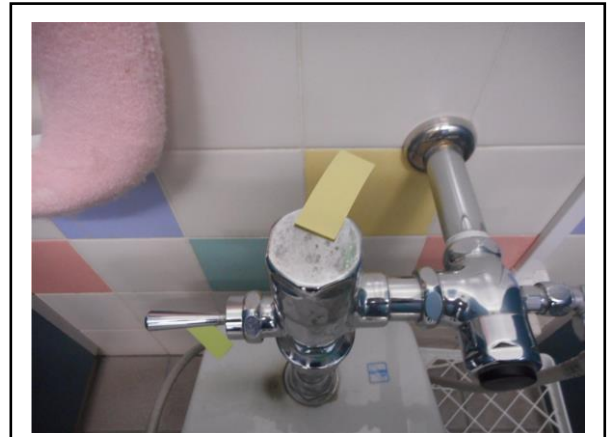
女子トイレ
メッキ部分の錆び汚れ

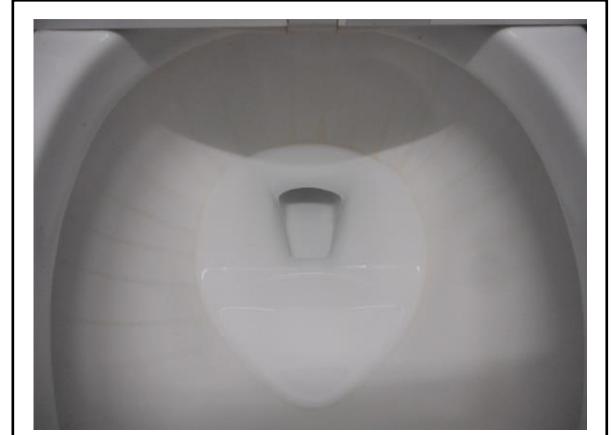
男子トイレ
大便器内の放射状の水垢

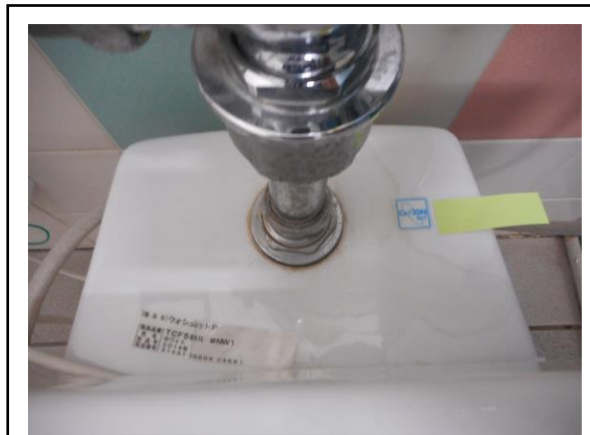
男子トイレ
給水管接続部周辺の水垢

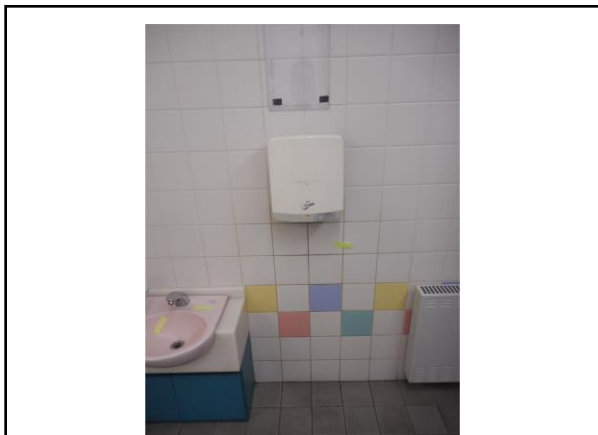
ハンドドライヤー直下の壁のタイルや目地に水垢や汚れの付着がありました。

女子トイレ
ハンドドライヤー周辺の壁の汚れ

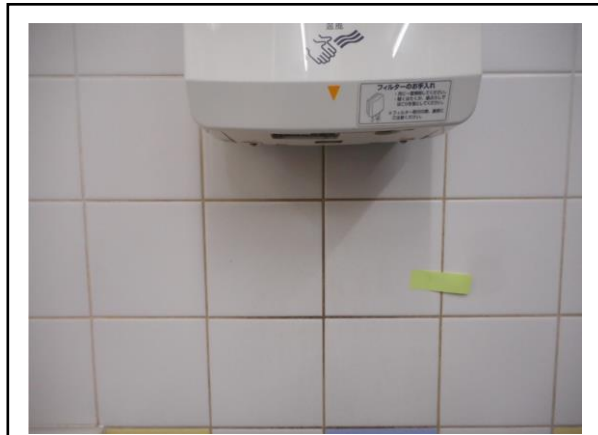
女子トイレ
ハンドドライヤー周辺の壁の汚れ

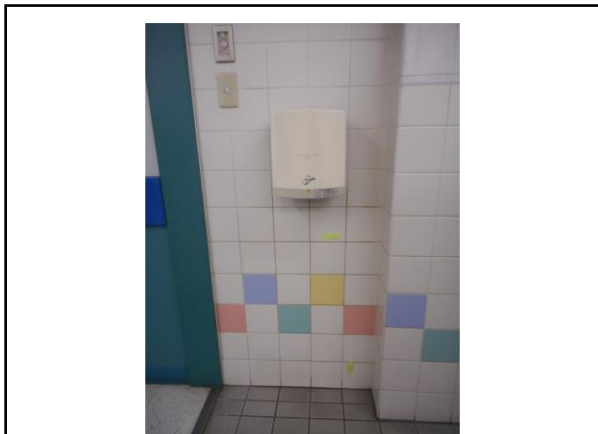
男子トイレ
ハンドドライヤー周辺の壁の汚れ

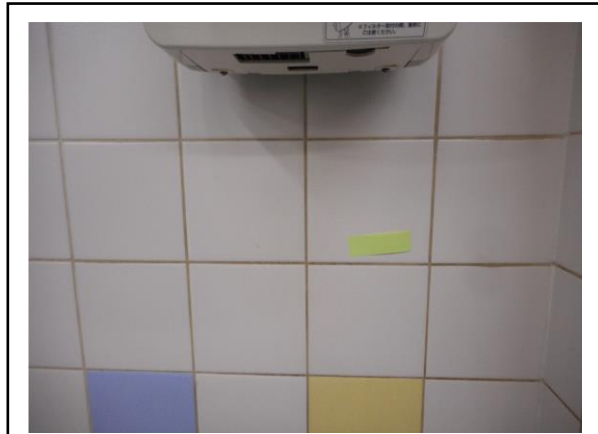
男子トイレ
ハンドドライヤー周辺の壁の汚れ

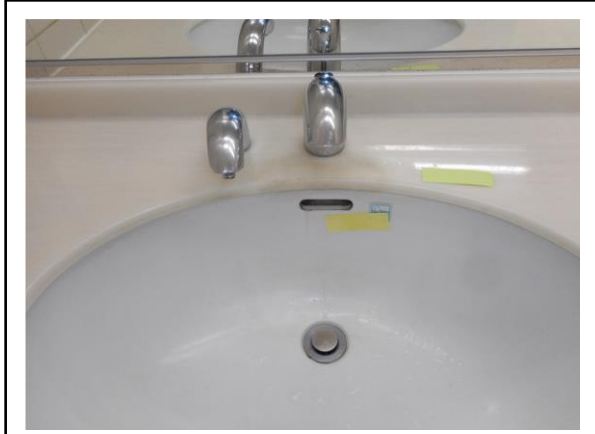
洗面ボウル及び周辺の鏡等はきれいに清掃されていました。洗面ボウル内側やカラン周りに日常清掃では除去できないような水垢等がありました。便器と同様に利用者の目線に入る事や、手を差し入れて使用する事から気になる部分でした。

女子トイレ
洗面台周辺の水垢等による汚れ

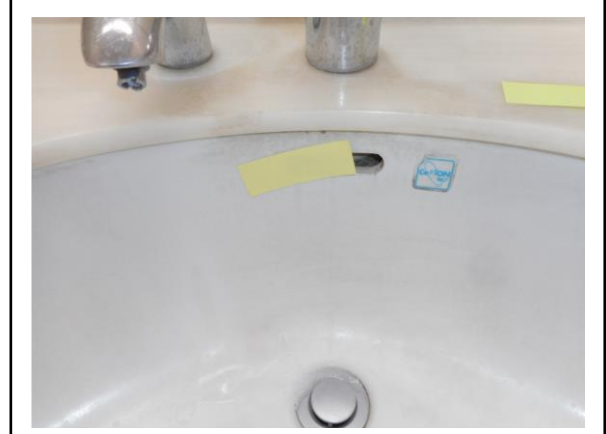
女子トイレ
洗面台周辺の水垢等による汚れ

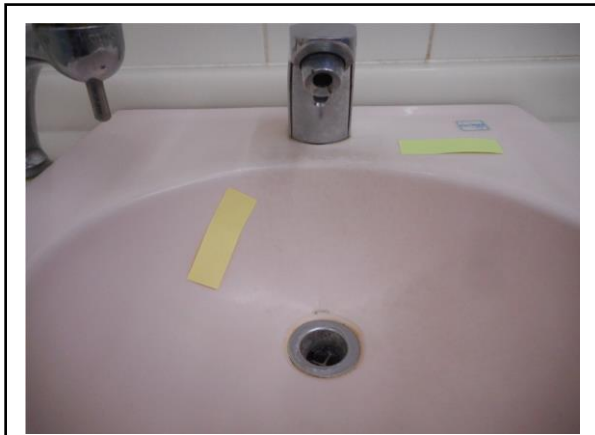
女子トイレ
子供用洗面台周辺の水垢等による汚れ

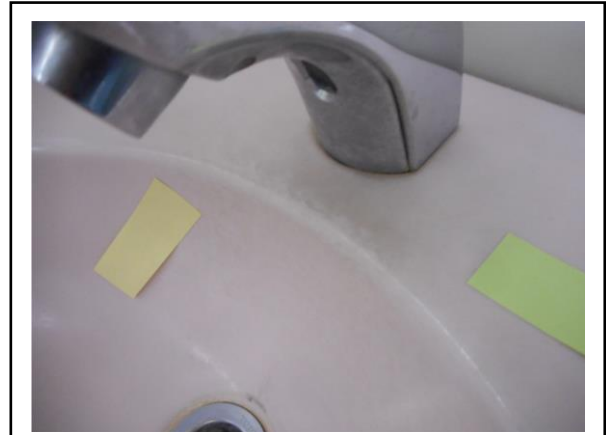
女子トイレ
子供用洗面台周辺の水垢等による汚れ

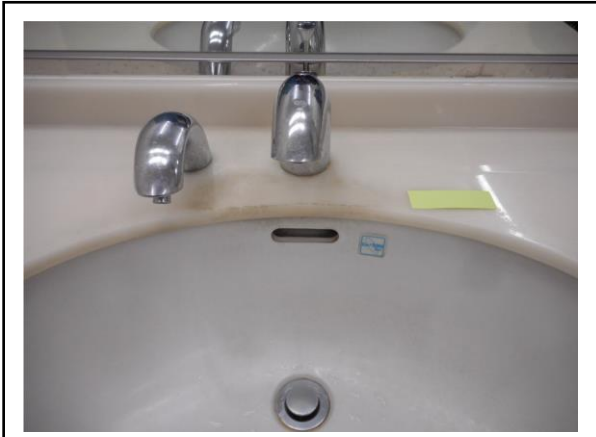
男子トイレ
洗面台周辺の水垢等による汚れ

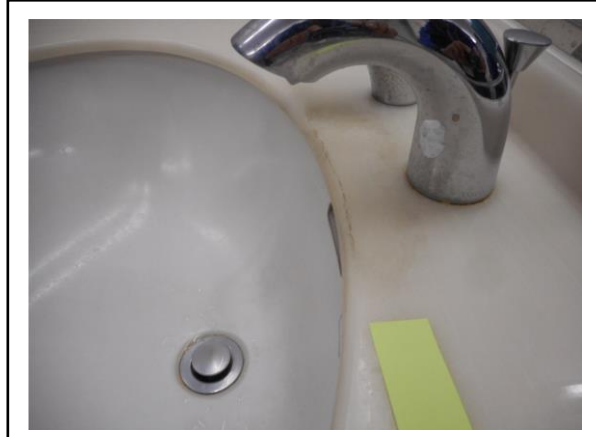
男子トイレ
洗面台周辺の水垢等による汚れ

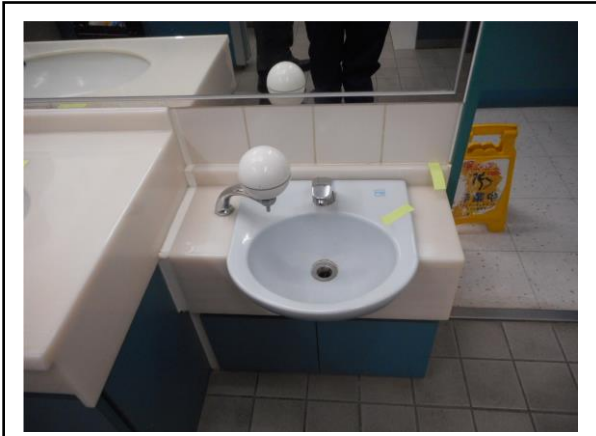
男子トイレ
子供用洗面台周辺の水垢等による汚れ

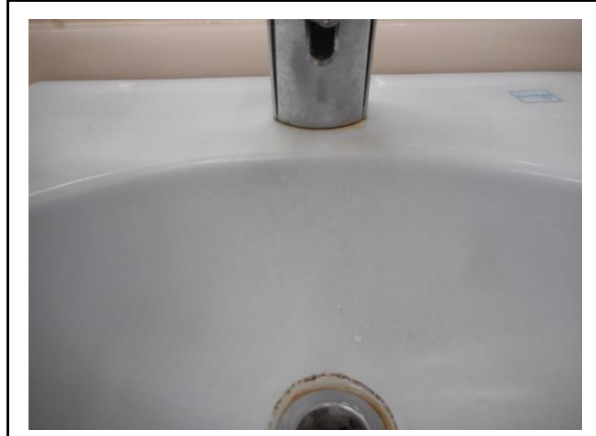
男子トイレ
子供用洗面台周辺の水垢等による汚れ

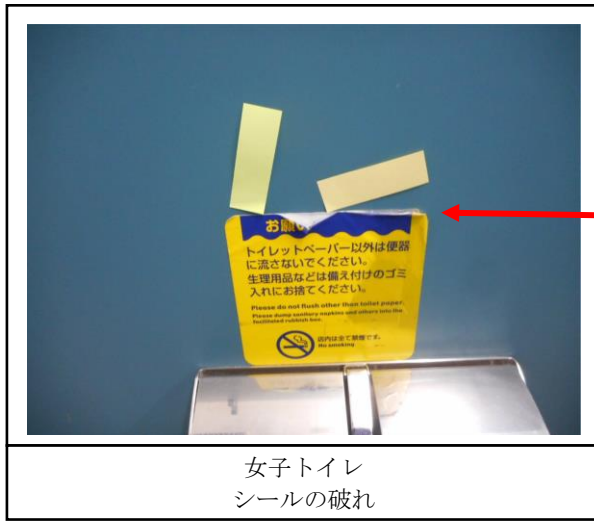
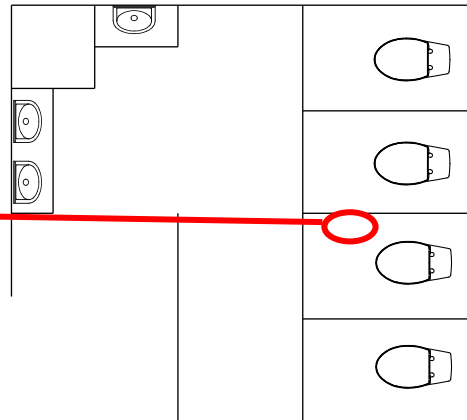
①女子トイレの個室に貼ってある注意書きシールの一部が剥がれていました。注意書きである事から破れていたか剥がれていない事が望まれると思いました。

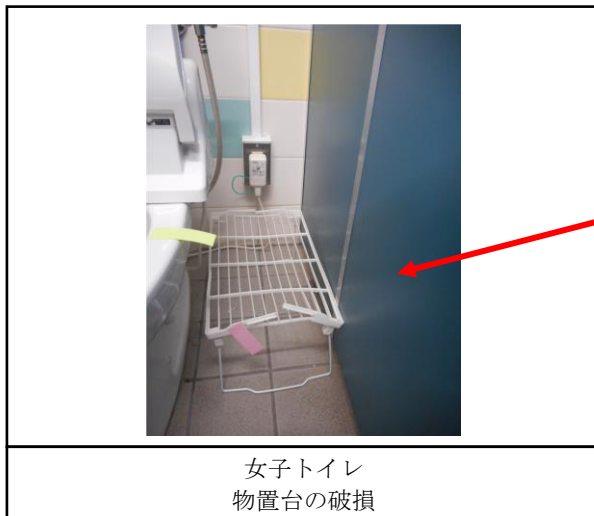
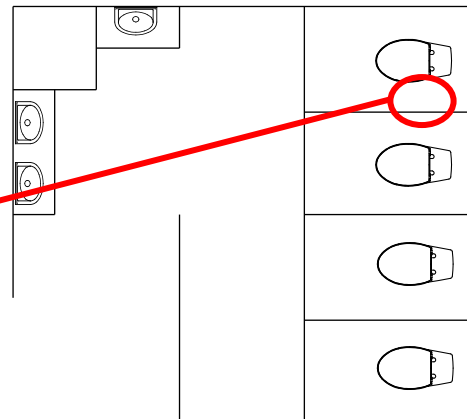
②女子トイレの個室に設置してある荷物置用の台が破損していました。利用に際し支障をきたす恐れがある事から気になりました。

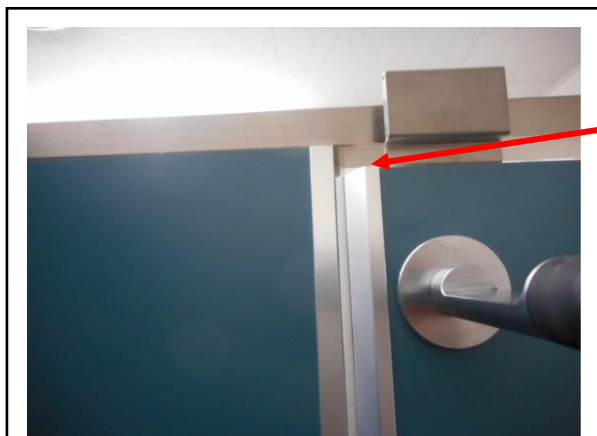
③女子トイレの個室ドアの上部がぶつかり、ドアを閉める際に支障がありそうな事から気になりました。

女子トイレ
ドアがぶつかって閉まりにくい

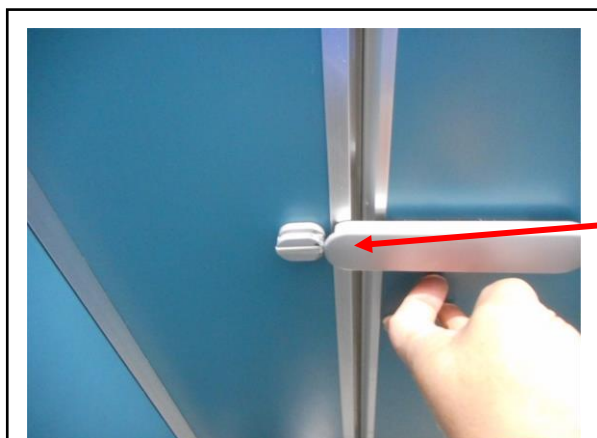
④女子トイレの個室のドアの上部に設置してあるストッパーがずれた事により、スムーズにカギを掛ける事に支障がありました。利用される方が安心して利用する事を考えると気になる部分です。

女子トイレ
ドアのカギが掛りにくい

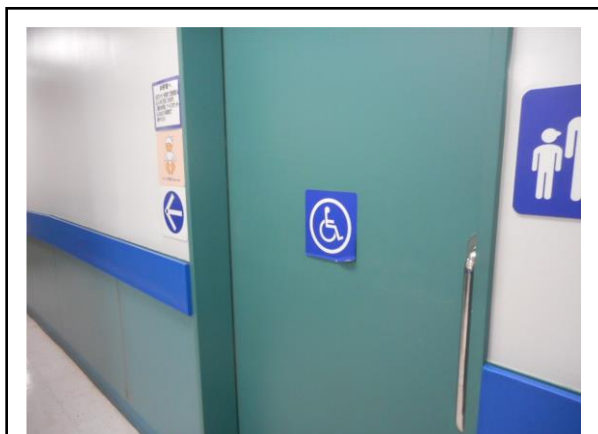
⑤多目的トイレのドアに貼ってある表示シールの一部剥がれていました。ドアがスライド式であり開け閉めに際し擦れて剥がれが広がったり、破れたりする事も考えられ気になる部分でした。

多目的トイレ
表示シールの剥がれ

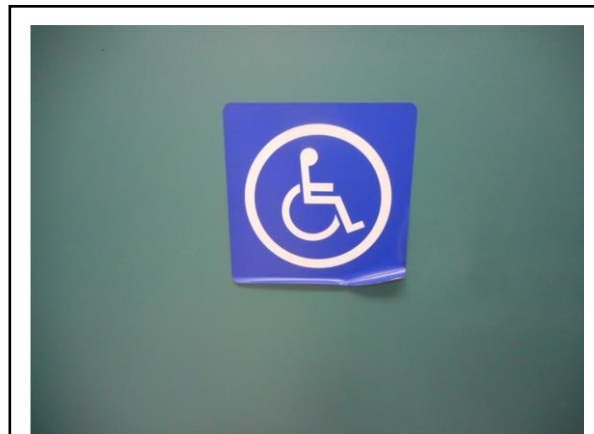
多目的トイレ
表示シールの剥がれ

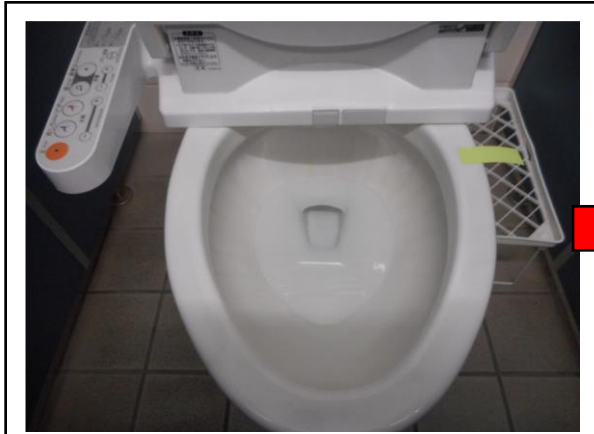
女子トイレ
大便器の水垢等による汚れ

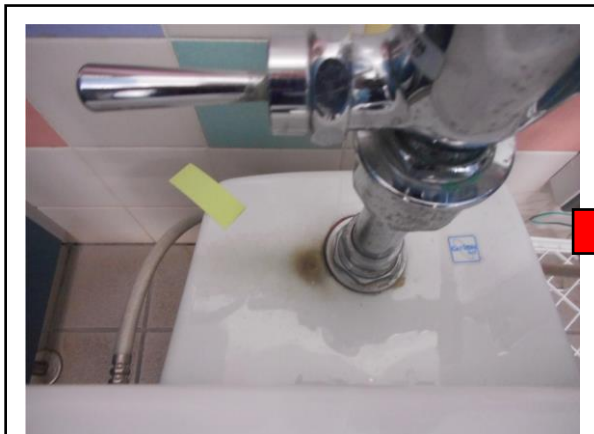
女子トイレ
大便器の水垢等による汚れ

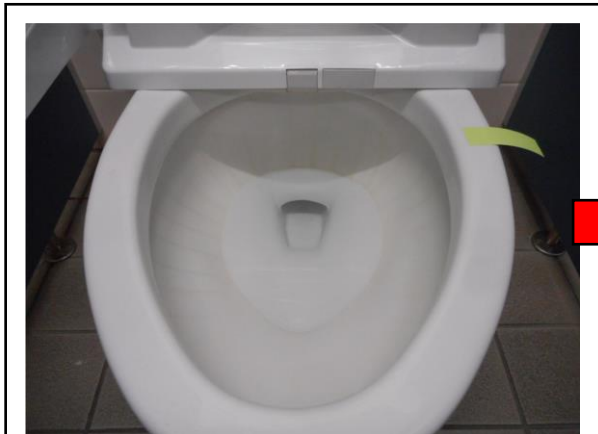
男子トイレ
大便器の水垢等による汚れ

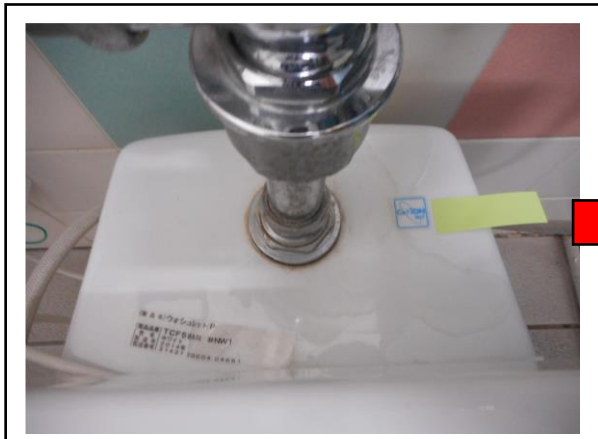
男子トイレ
大便器の水垢等による汚れ

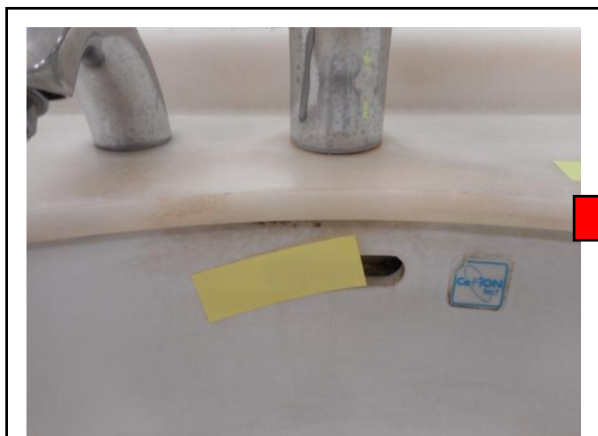
女子トイレ
洗面台周辺の水垢等による汚れ

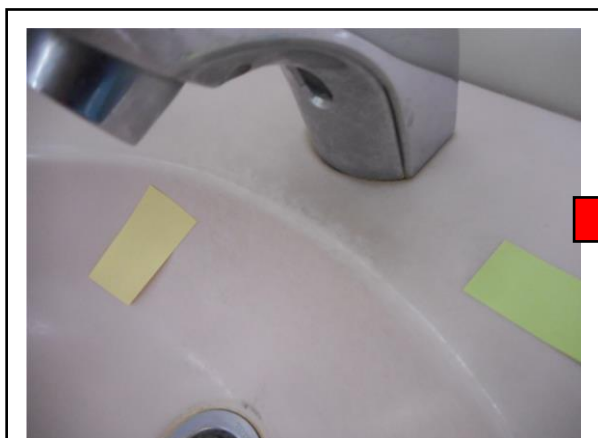
女子トイレ
洗面台周辺の水垢等による汚れ

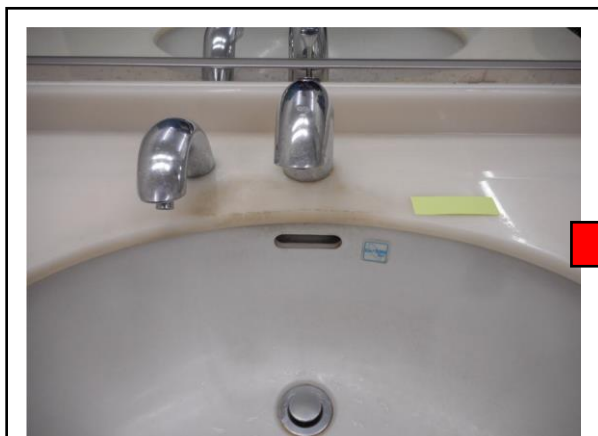
男子トイレ
洗面台周辺の水垢等による汚れ

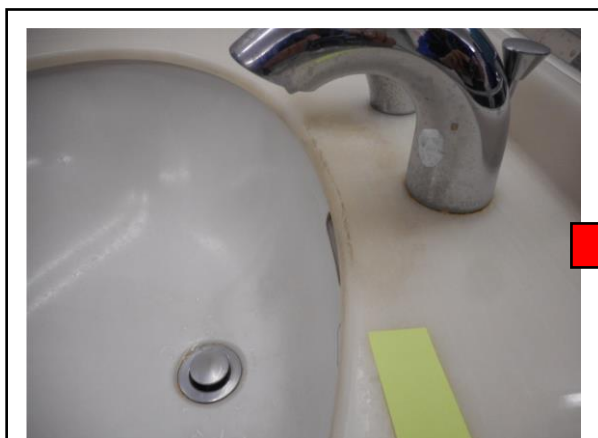
男子トイレ
洗面台周辺の水垢等による汚れ
